Akustische Wirksamkeit alter Lärmschutzwände

J. Hübelt, C. Schulze, P. Lindner, B. Hartmann

Gesellschaft für Akustikforschung Dresden mbH, 01307 Dresden, joern.huebelt@akustikforschung.de

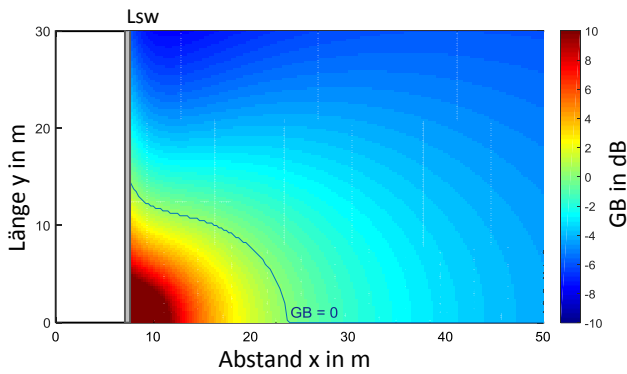
Abbildung 2: in 2,8 m Höhe über dem Boden berechnete Gesamtbedingung GB in der Draufsicht von 9 m hoher Lsw mit $0,5 \text{ m}^2$ großer Leckage mit $\tau = 0,4$; blau: Grenze des kritischen Bereichs mit $GB = 0$ symmetrisch um Leckage hinter Lsw

Es zeigte sich, dass sich hinter der betrachteten Leckage ein kritischer Bereich ausbildet, in dem die Beschädigung einen relevanten Einfluss auf die akustische Wirksamkeit der Lsw nimmt. Innerhalb dieses Bereichs erhöht sich der Immissionsschalldruckpegel durch das Vorhandensein der Schadstelle in der Lsw gegenüber dem Schalldruckpegel hinter der intakten Wand. Zu diesem Zweck wurde eine analytisch beschreibbare Gesamtbedingung GB auf Grundlage der Differenz zwischen gebeugtem und durch die Leckage transmittiertem Schallanteil definiert. Abbildung 2 zeigt exemplarisch die in 2,8 m Höhe über dem Boden berechnete Grenzbedingung in der Draufsicht der Lsw der Höhe 9 m mit einer $0,5 \text{ m}^2$ großen Leckage mit einem Transmissionsgrad τ von 0,4. Zusätzlich ist zur Veranschaulichung blau der Einflussradius eingezeichnet ($GB = 0$), bis zu dem eine Schadstelle Einfluss auf die Wirksamkeit der Lsw nimmt. Dabei gilt, dass der Einflussradius der Leckage umso größer ist, je höher die Lsw ist, je näher sich die Leckage am Boden befindet und je größer die Wirkfläche (Produkt aus Querschnittsfläche und Transmissionsgrad) der Leckage ist. Durch Vergleich des ermittelten Einflussradius mit einem Bebauungsplan ist es nunmehr möglich, eine Priorisierung der Reparatur von Schadstellen an Lsw auf der Grundlage akustischer Eigenschaften der Lsw vorzunehmen.

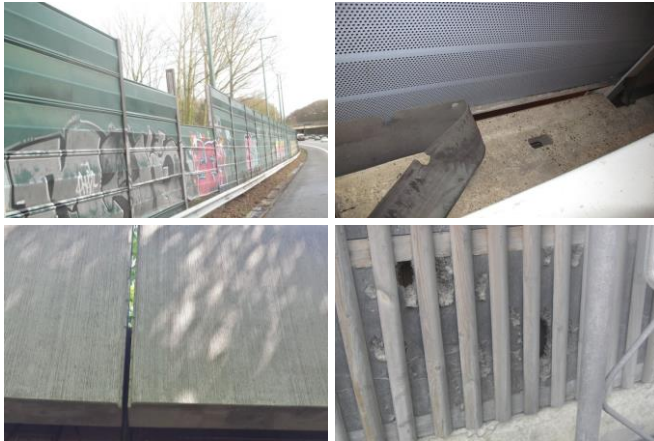
Abbildung 3: diverse Beschädigungen an Lsw; von links oben nach rechts unten: fehlende Aluminium-Lsw-Kassetten, schlitzförmige Leckage durch fehlende Bodenabschlussleiste, Schlitz durch fehlende Dichtung zwischen Beton-Lsw-Elementen, Löcher in Dämmmaterial an Holz-Lsw infolge von mechanischer Krafteinwirkung (Quellen: BMVI; Walloon Road Administration, Belgien)

Es fand eine umfangreiche Analyse der an realen Lsw auftretenden Schäden statt. Anschließend wurden die Schadenstypen hinsichtlich akustischer Relevanz klassifiziert und einer der beiden geometrisch einfach zu beschreibenden Formen rundes Loch und rechteckiger Schlitz zugeordnet. In **Abbildung 3** sind exemplarisch typische Schäden an Lsw dargestellt.

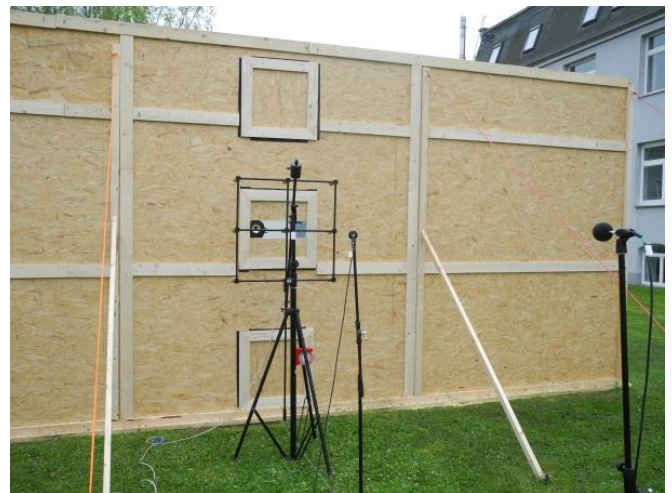
Abbildung 5: Aufbau für Messung an Test-Lsw mit geometrisch exakten Leckagen

Innerhalb des Vorhabens erfolgten In-situ-Messungen zur Bestimmung der akustischen Eigenschaften von Lsw auf Basis des in DIN EN ISO 1793-5 und DIN EN ISO 1793-6 beschriebenen „Adrienne-Verfahrens“. Im ersten Schritt wurde eine Test-Lsw installiert, in die geometrisch exakte runde und schlitzförmige Leckagen eingebracht wurden. Der Messaufbau ist in **Abbildung 5** exemplarisch für eine horizontal verlaufende schlitzförmige Leckage in der Test-Lsw dargestellt.

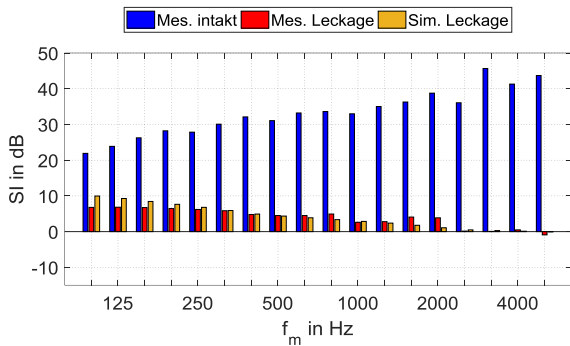
Abbildung 6: Schalldämmung der untersuchten Lsw; blau: Messergebnis an intakter Wand; rot: Messergebnis an Wand mit horizontalem Schlitz; orange: Berechnungsergebnis an Wand mit horizontalem Schlitz

Die akustischen In-situ-Messungen der Schalldämmung dienten primär der Validierung des Berechnungsmodells nach [1]. In **Abbildung 6** ist exemplarisch der gemessene Schalldämmindex SI für eine horizontale schlitzförmige Leckage der nach [1] simulierten Schalldämmung gegenübergestellt. Wie zu erkennen ist, stimmen die Berechnungsergebnisse für die untersuchten Leckageformen gut mit den Ergebnissen der In-situ-Messungen überein.

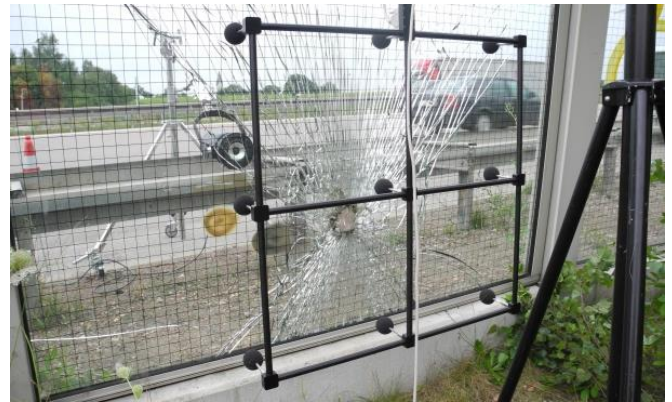
Abbildung 9: Versuchsaufbau zur messtechnischen Bestimmung der Schalldämmung einer beschädigten Lsw in situ

im Freistaat Sachsen statt. In Abbildung 9 ist exemplarisch der Versuchsaufbau für eine Messung an einer Lsw mit einem annähernd runden Schaden infolge mechanischer Krafteinwirkung abgebildet. Auch hier konnte das Berechnungsmodell nach [1] erfolgreich angewendet werden, um die Ergebnisse der In-situ-Messungen durch Simulation nachzubilden. Abbildung 10 zeigt eine sehr gute Übereinstimmung der durch Messung und Simulation ermittelten Schalldämmung der untersuchten Glas-Lsw.

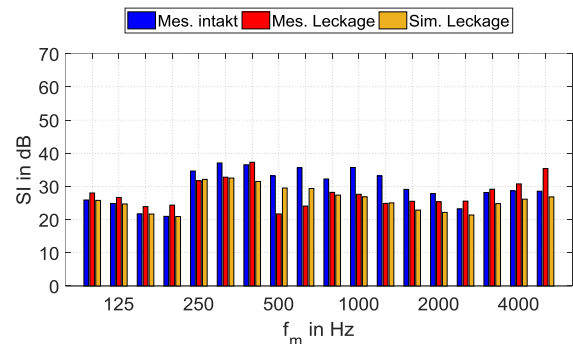
Abbildung 10: Schalldämmung der untersuchten Glas-Lsw; blau: Messergebnis an intakter Wand; rot: Messergebnis an Wand mit Leakage; orange: Berechnungsergebnis an Wand mit Leakage; Simulationsparameter: $r_{Leck} = 45 \text{ mm}$, $\rho_{AK} = 1,0 \text{ g/cm}^3$, $d_{AK} = 0,5 \text{ mm}$

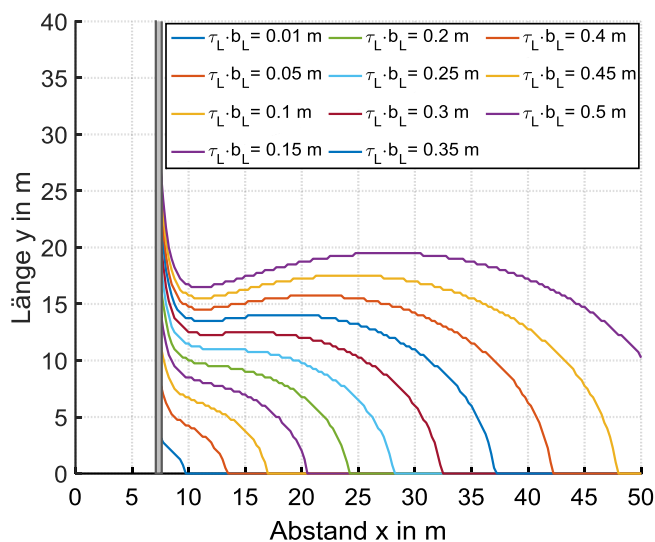
Abbildung 11: berechneter Einflussradius horizontal verlaufender schlitzförmiger Leckage der Länge von 4 m mit verschiedener Wirkbreite $\tau_L \cdot b_L$ in 5 m hoher Lsw (in Draufsicht) für mittlere Höhe der Leckage von 2,5 m

Schadensarten vornehmen zu können, wurde für runde Leckagen eine akustische Wirkfläche (Produkt aus Querschnittsfläche und Transmissionsgrad), für Schlitze eine akustische Wirkbreite (Produkt aus Schlitzbreite und Transmissionsgrad) als Katalogparameter eingeführt. Zudem ist die Grenze des akustisch kritischen Bereichs für eine Lsw der Höhe von 3 m bis 9 m sowie variierter Höhe der Leckage visualisiert. Abbildung 11 zeigt exemplarisch den Einflussradius einer horizontal verlaufenden schlitzförmigen Leckage der Länge 4 m mit verschiedener Wirkbreite $\tau_L \cdot b_L$ in einer 5 m hohen Lsw (in Draufsicht).
